Remplacement d'un calorstat sur un V6.

Par speedywolf 45 et 205gti.

Document réalisé par Alyann3 le 12 janvier 2009.

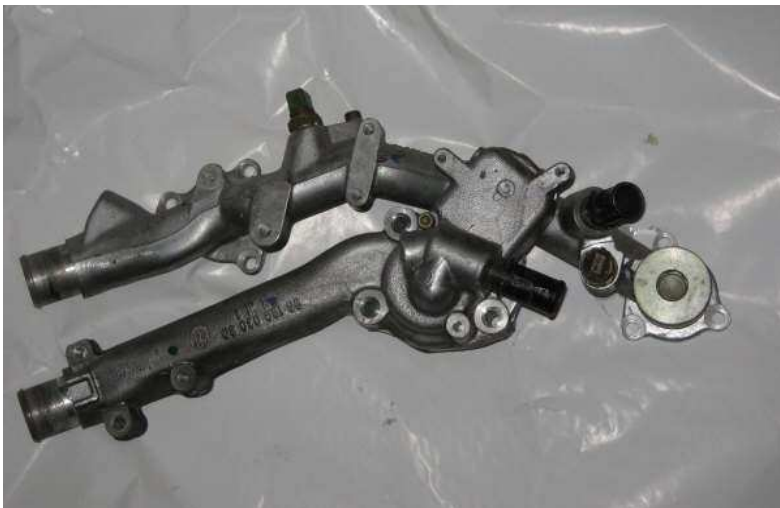
Les durites arrières sur les mêmes boîtiers.

Retirer ensuite les vis à tête hexagonale de 10 qui maintiennent les boîtiers.

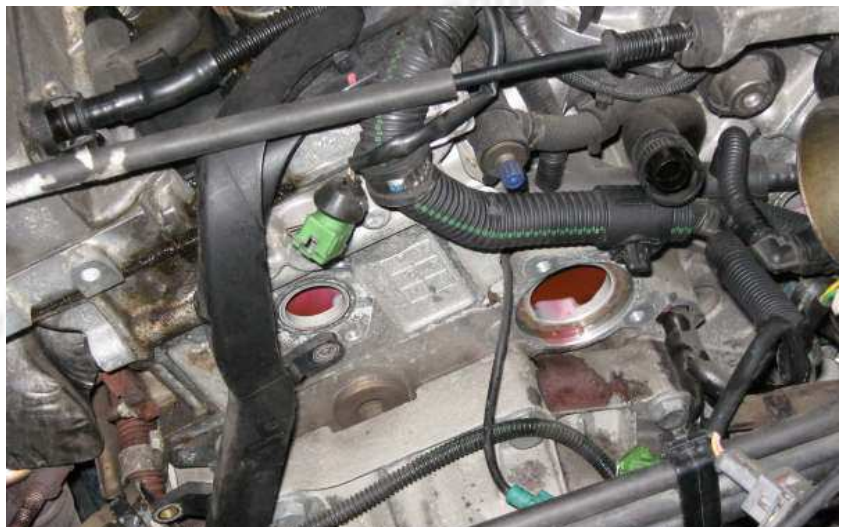
Les boîtiers eau.
Attention, ils assemblés par un emboîtement mâle/femelle et un joint torique assure l'étanchéité.

Vue du moteur sans les pièces ci-dessus.

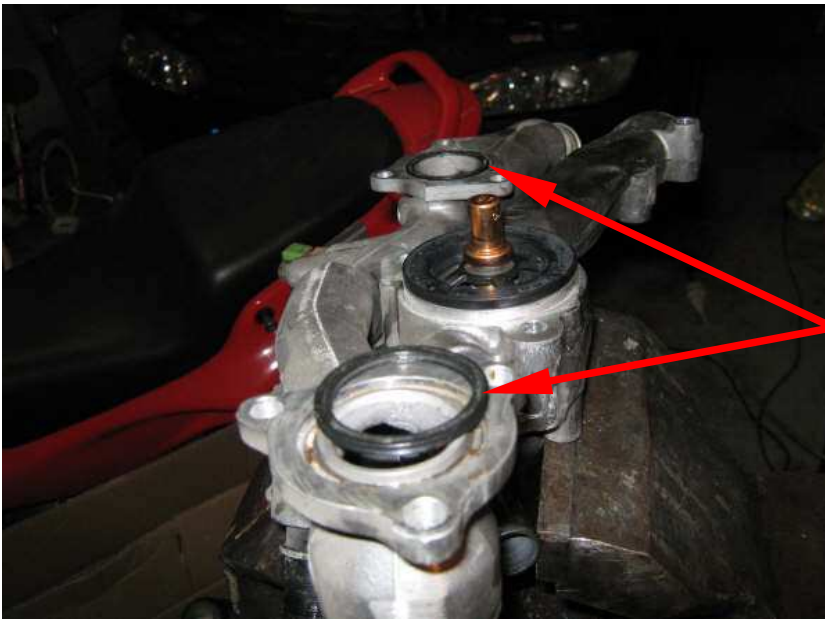
Vue du calorstat dans son logement.

Changer les 2 joints de portée.

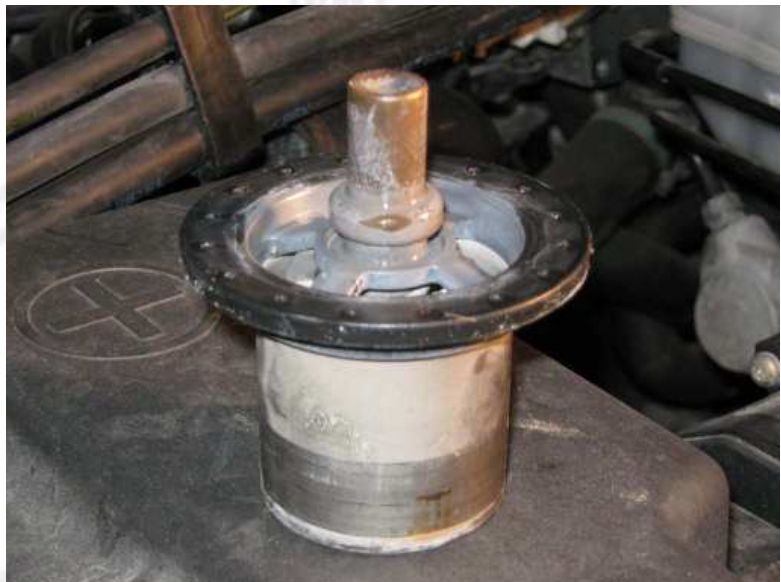
Vue du calorstat démonté.

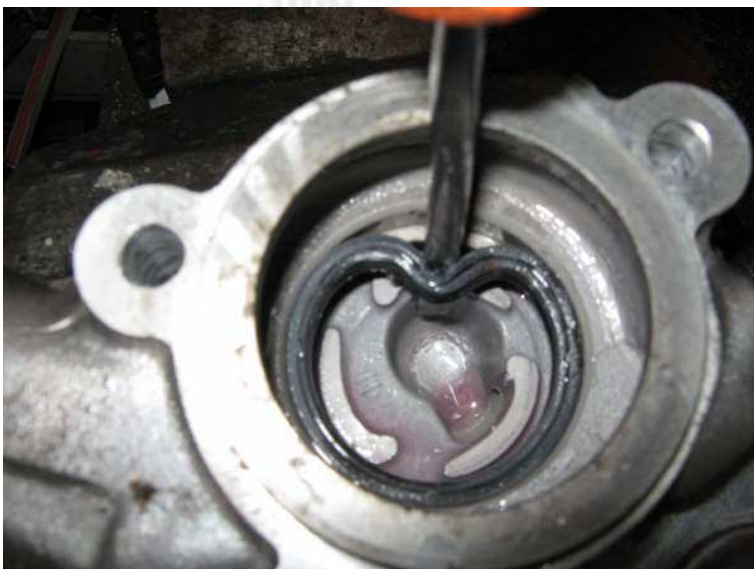
Il faut retirer le joint au fond du logement et en mettre un neuf. Il n'est pas fourni avec le calorstat neuf.

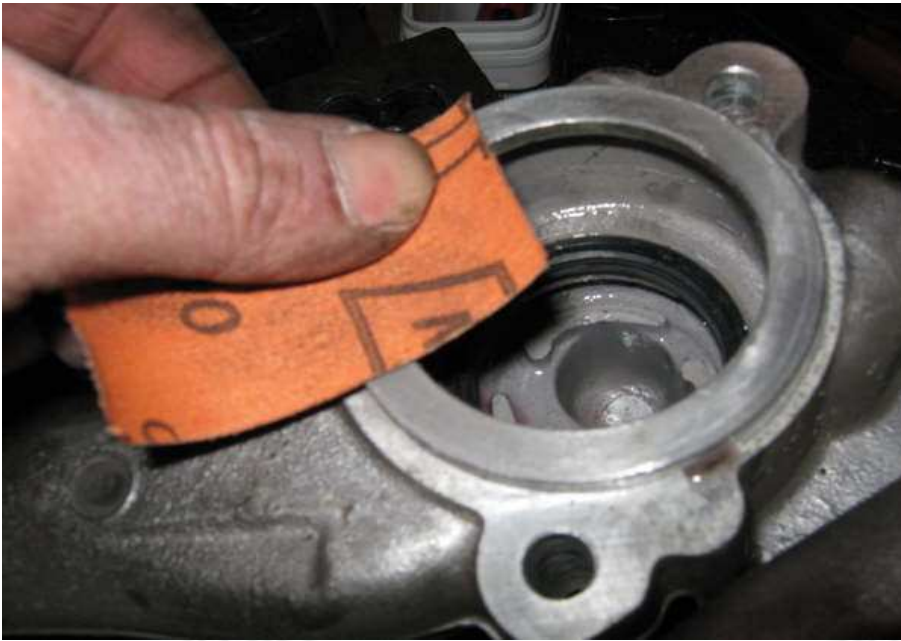
Nettoyage du plan de joint du calorstat. Ne gratter pas trop.

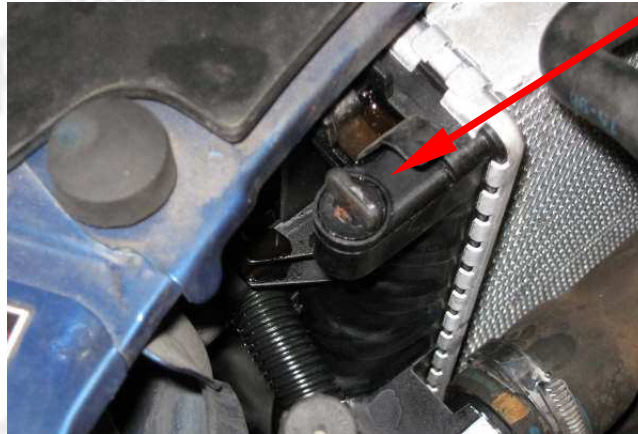
Une fois les durites remontées, il faut remettre le système de refroidissement en eau. Remplir le vase d'expansion jusqu'au maxi et purger le système sur le radiateur,

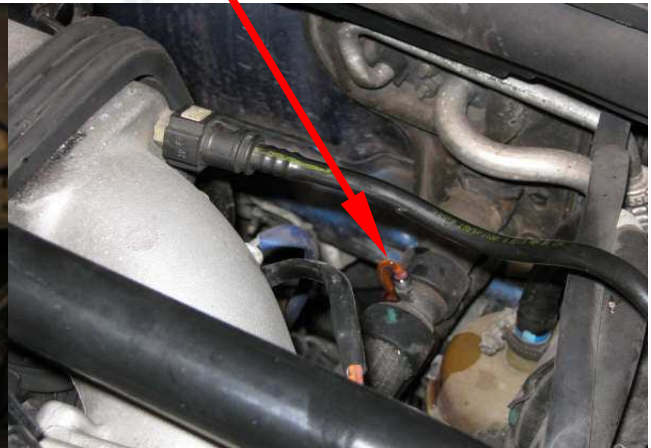
sur les bôtiers eau (2 purges - vis en laiton) et sur la durite aérotherme.

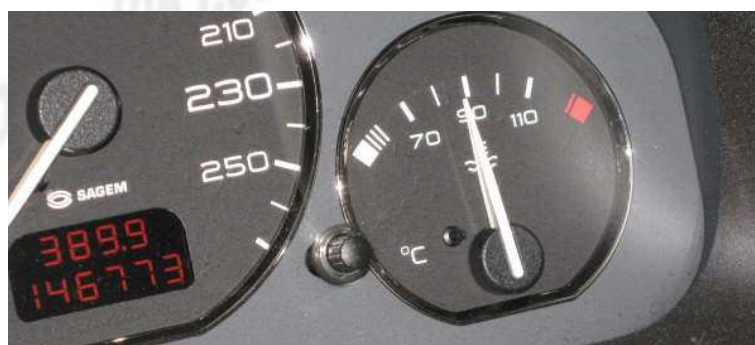
Faire tourner le moteur jusqu'au déclenchement des ventilos.

Une fois tout terminé votre aiguille devrait afficher ça !!!!
