Procédure pour réparer sa nappe chauffante sur un coupé 406

Créée le 23/05/2005 par Bilbo54000

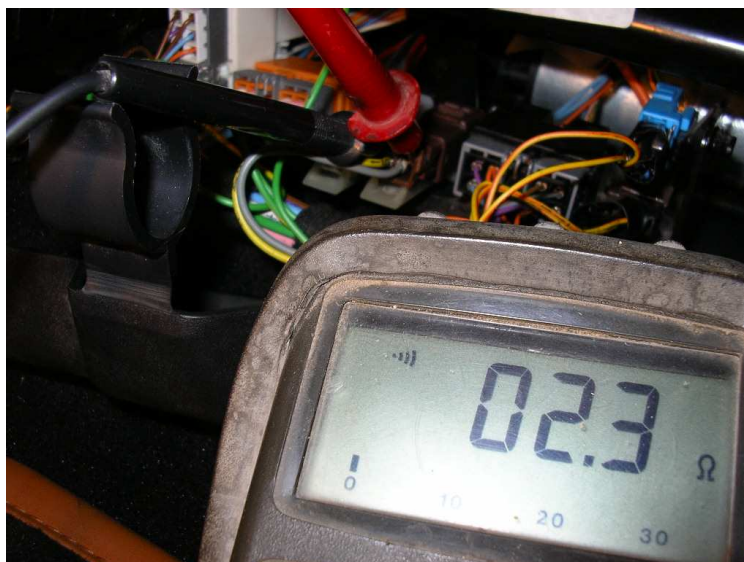
Pour cela, prenez un multimètre, mettez le en position bippeur ou bien en ohmmètre et branchez le sur cette prise brune, attention de ne pas le brancher n'importe où, les airbags sont sensibles si vous veniez à vous tromper de prise...

La valeur normale est de 2.3 à 2.5ohms (en tous cas pour ma nappe à moi qui vient d'être réparée).

Si le multimètre indique n'importe quoi c'est que votre nappe est cuite.

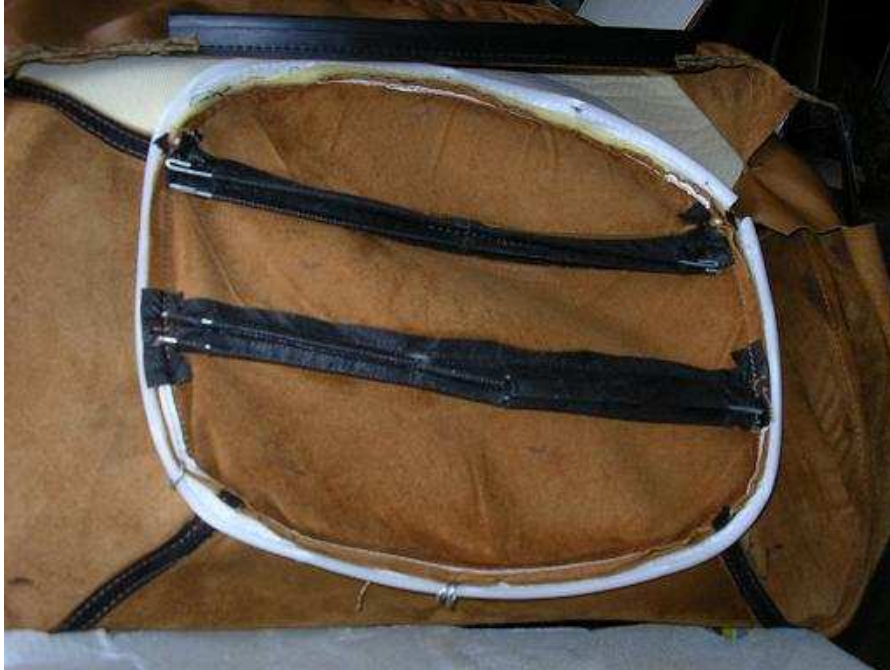
l'envers du décor :

Comme vous pouvez le voir, c'est bien du cuir partout, ce n'est pas du cuir plastifié comme beaucoup peuvent dire, c'est du cuir à 100%, il est siglé estampillé avec le logo. Ce qui n'est pas en cuir en fait c'est

les bourlets qui font tout le tour des sièges. Là c'est sûr c'est de l'imitation cuir. On peut s'en rendre compte car ce bourlet à force s'use du côté conducteur où la ceinture vient frotter dessus. Pour ce qui est des appuis tête...mystère à savoir si c'est ou pas du cuir.

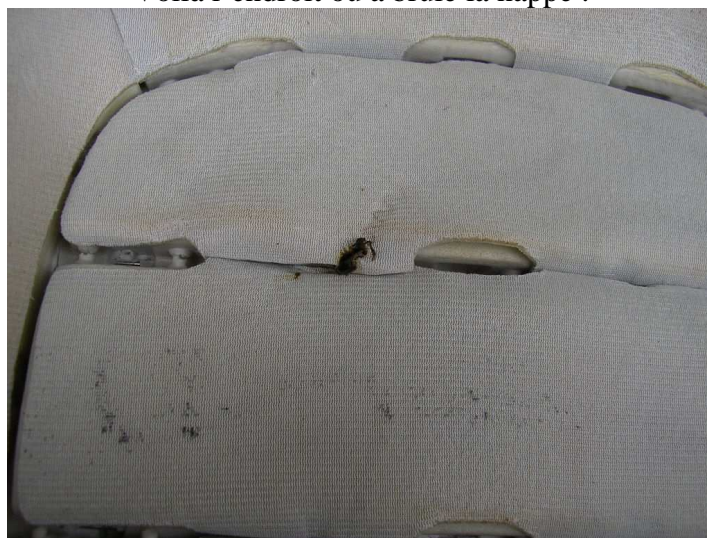
Voilà l'endroit où a brûlé la nappe :

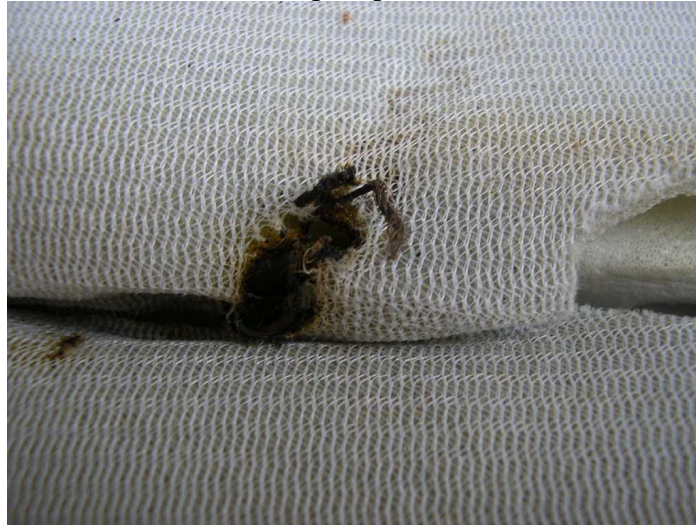
De plus près :

Je mets en cause ces tiges métalliques, qui servent à maintenir l'assise à l'aide des agrafes sur la structure métallique noyée dans la mousse du siège.

Ces tiges viennent constamment frotter la nappe à chaque mouvement dans le siège. Encore pire lorsque l'on vient s'appuyer de tout son poids dessus par exemple en entrant dans le véhicule ou en en sortant.

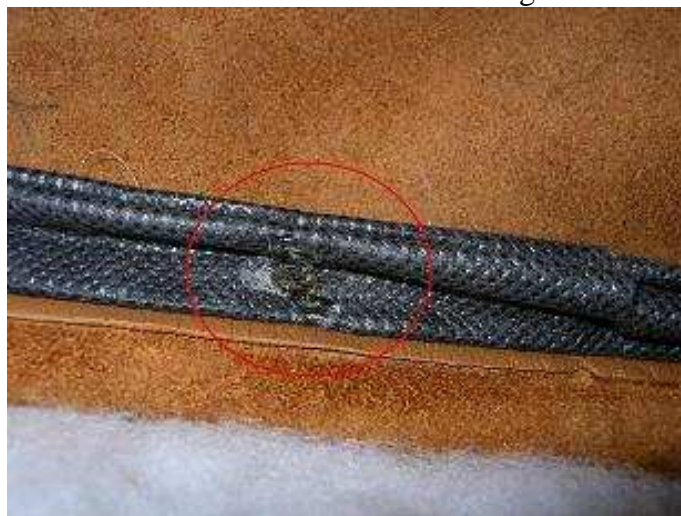
Voici la gaine en tissu entourant la tige métallique qui a brûlé à cause des courts-circuits qu'il y a eu au fur et à mesure des mises en route du siège chauffant :

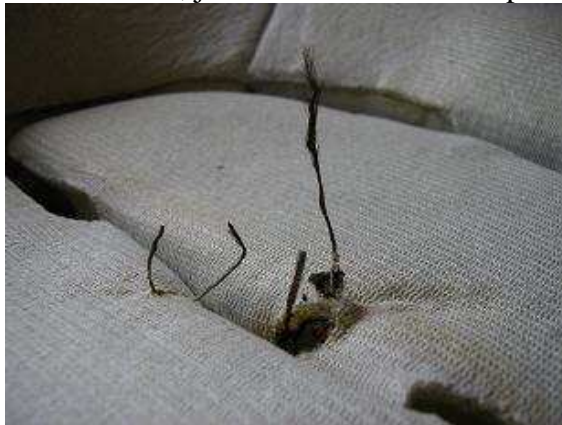
Le fil a été coupé en deux endroits, j'ai donc tiré sur les fils pour avoir assez de mou :

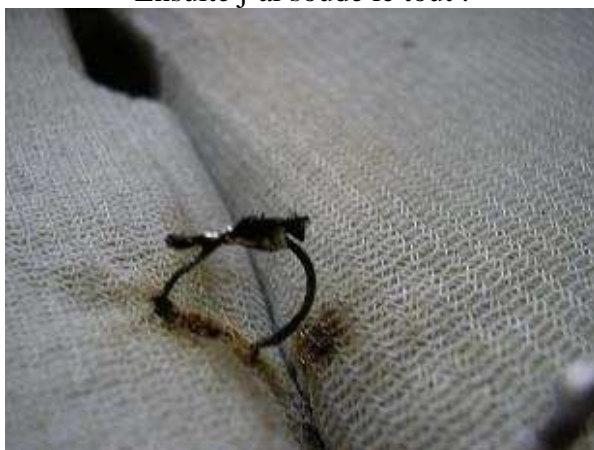
Je le conçois, la soudure n'est pas impeccable car la soudure a du mal à prendre sur ce genre de fil métallique. Mais c'est assez résistant pour que l'effort de traction sur les fils soit suffisant pour que cela ne casse pas à l'endroit de la soudure.

Ensuite j'ai soudé le tout :

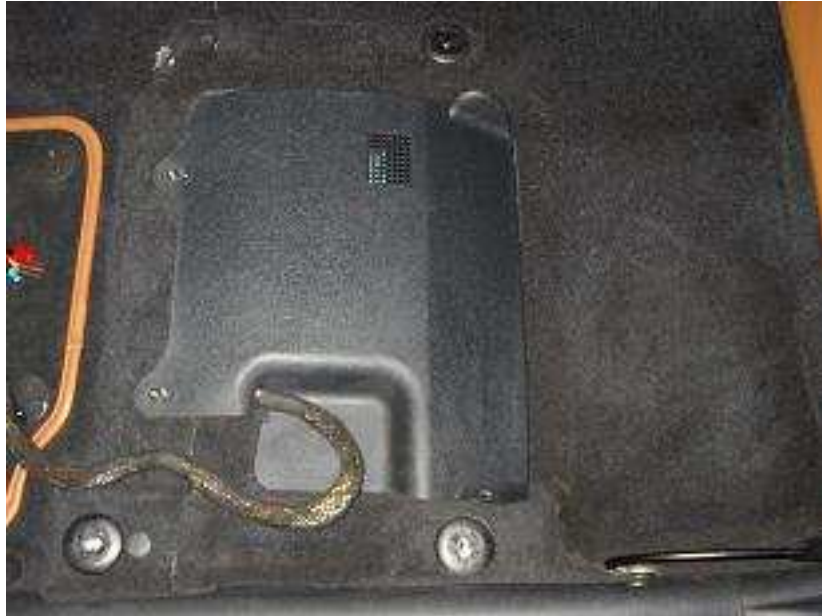
Voici comment c'est fait en dessous du siège :

Je me suis toujours demandé à quoi servaient les petits trous d'aération sur ce cache plastique. C'est en fait pour aérer un calculateur, calculateur de quoi ? Il est en rapport avec le siège...peut-être pour les airbags ou ceinture pyrotechnique ou tout simplement pour les sièges électriques.

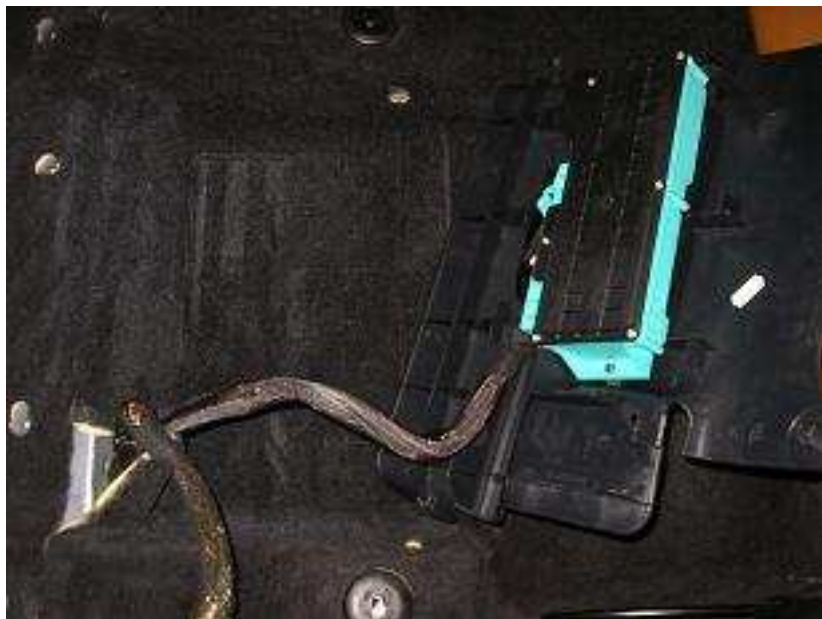
Voici le cache démonté :

En vert c'est ce fameux calculateur.
