Procédure pour changer le tirant de porte

côté conducteur

Par Onoma

Le 26/09/07

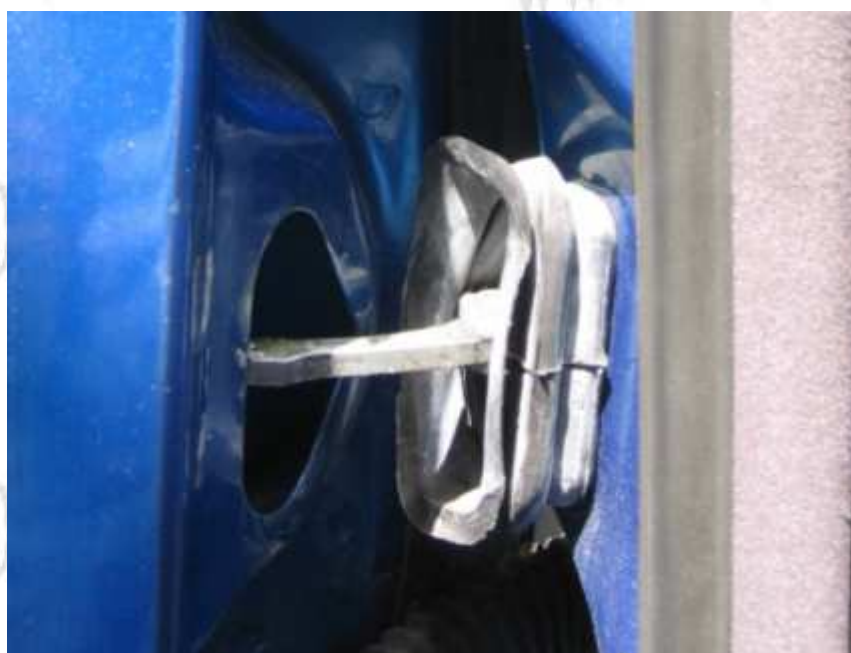
A son tour ma porte conducteur n'avait plus d'arrêt de porte : elle se refermait toute seule quelque soit son angle d'ouverture. Le tirant de porte était donc déboîté ou cassé. Dans mon cas il était cassé, la tige en acier n'était plus solidaire de la portière.

- enlever la garniture de la porte conducteur, comme indiqué sur le tuto de dam. Dam indique 2 vis torx, mais seuls 2 sont à démonter (au niveau de la poignée). Le 3ieme est pour le rétro.
- enlever délicatement la mousse noire (pare-vapeur, merci Alban), collée par un joint d'étanchéité, au voisinage du tirant. Attention, car le joint/colle est plus solide que la mousse, et celle-ci se déchire facilement: il vaut mieux procéder par petits coups. Un espace apparait par lequel le tirant de porte est visible.

Dévisser la partie du tirant fixé sur la carrosserie (deux vis à tête torx de gros diamètre). Déposer le caoutchouc et son support.

- dévisser les deux boulons du coté de la portière (clef à pipe de 10). Attention à ne pas perdre les boulons: ils peuvent tomber dans une partie de la portière qui ne communique pas avec le reste (il y a différents compartiments car la portière est renforcée)...

- revisser les boulons sur la portière, sans les perdre (cf ci-dessus).
- revisser les torx, sans oublier de replacer le caoutchouc avant.
- j'ai réussi à replacer le pare-vapeur en appuyant avec les doigts car la colle/joint était restée bien collante.

- replacer la garniture : en clipsant sur le haut tout d'abord, puis en appuyant progressivement sur tous les tétons jaunes.
- si les boulons tombent dans la portière, ils sont peut-être récupérables tout en bas de celle-ci, derrière le haut-parleur (4 vis à tête torx de petit diamètre). J'en ai récupéré un comme cela, l'autre est resté dans le petit compartiment situé sous le tirant, et je n'ai pas voulu secouer la voiture à l'envers pour le faire tomber. 🗑️

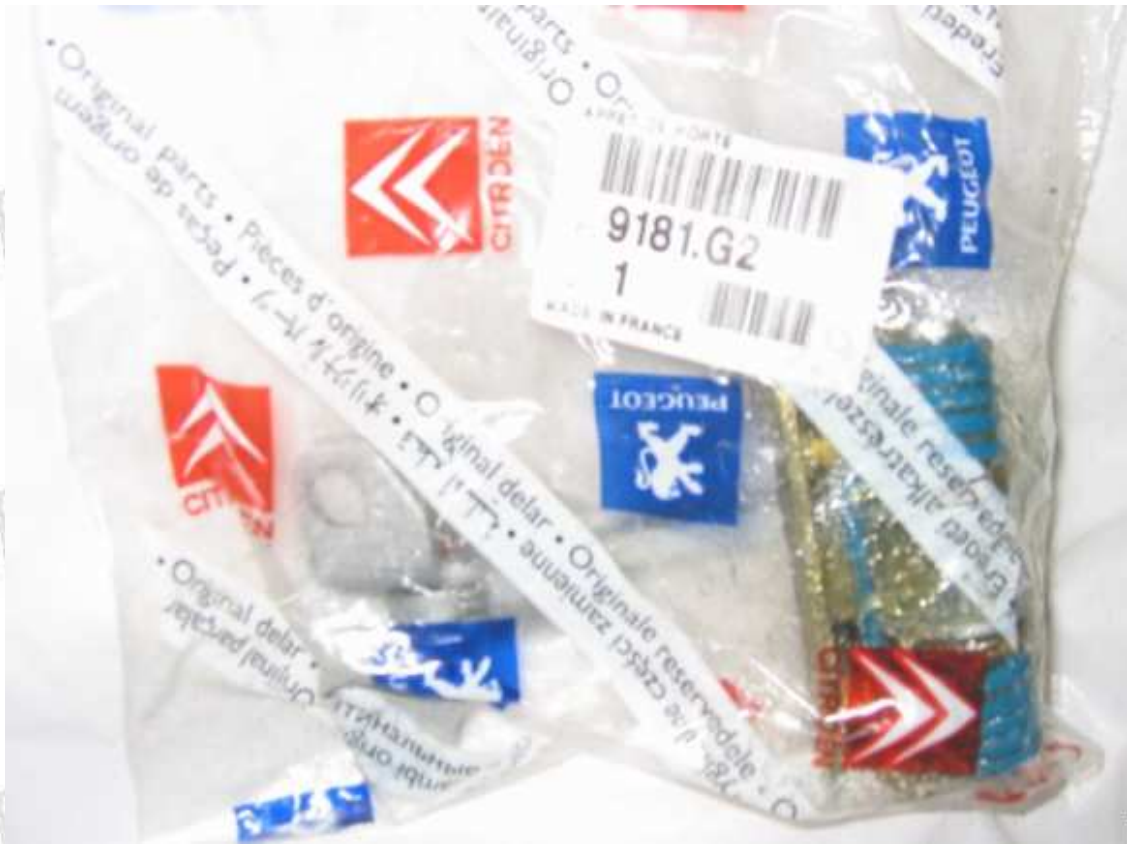
Le tirant neuf:

9181G2, pour côté conducteur, (D pour côté passager), 18.88 roros HT soit 22.58 TTC.

Je crois que c'est la même référence pour la berline et d'autres modèles PSA. Comme les portes du coupé sont particulièrement grandes, le couple exercé sur les tirants est très élevé et si ils ne sont pas bien fixés, ils éclatent...

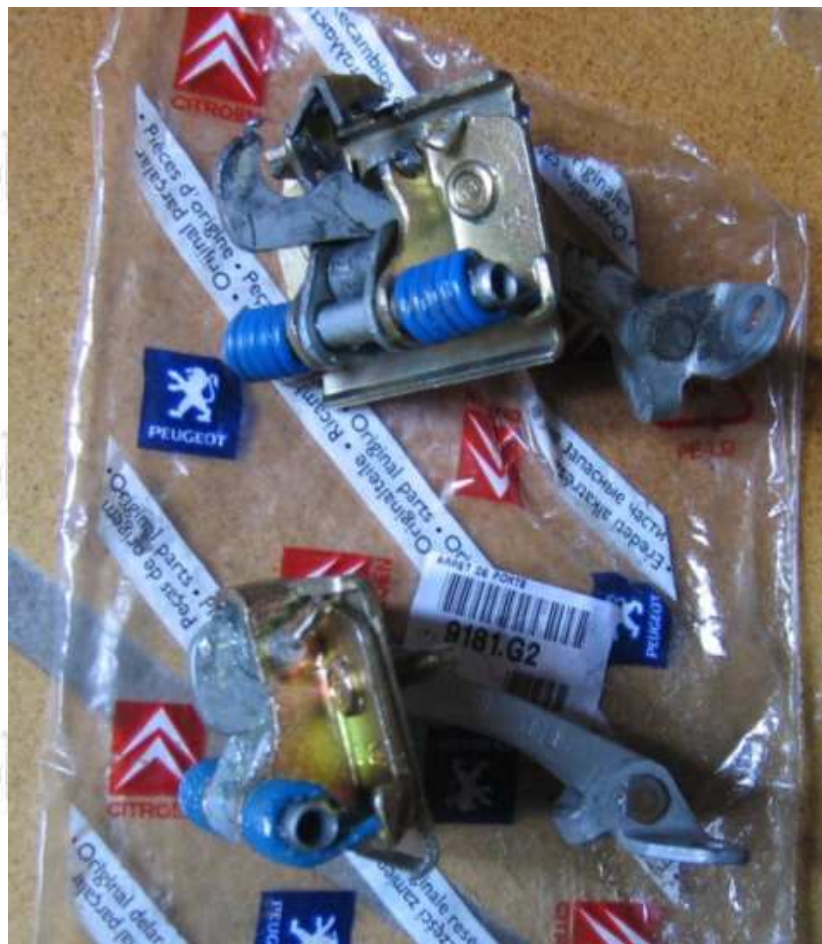
- retirer le tirant en le reculant dans la portière, jusqu'à l'espace plus large qui permet de le sortir. La partie à roulement fixée sur la portière était complètement éclatée:

- insérer le nouveau tirant par le même espace, en le retournant sur lui-même au fur et à mesure de sa progression. il y a juste l'espace prévu pour, ouf.
